Service manual

Servicemanualen indeholder de samme informationer som en tekniker hos BBS LD Betalingssystemer A/S's telefonsupport kan oplyse.

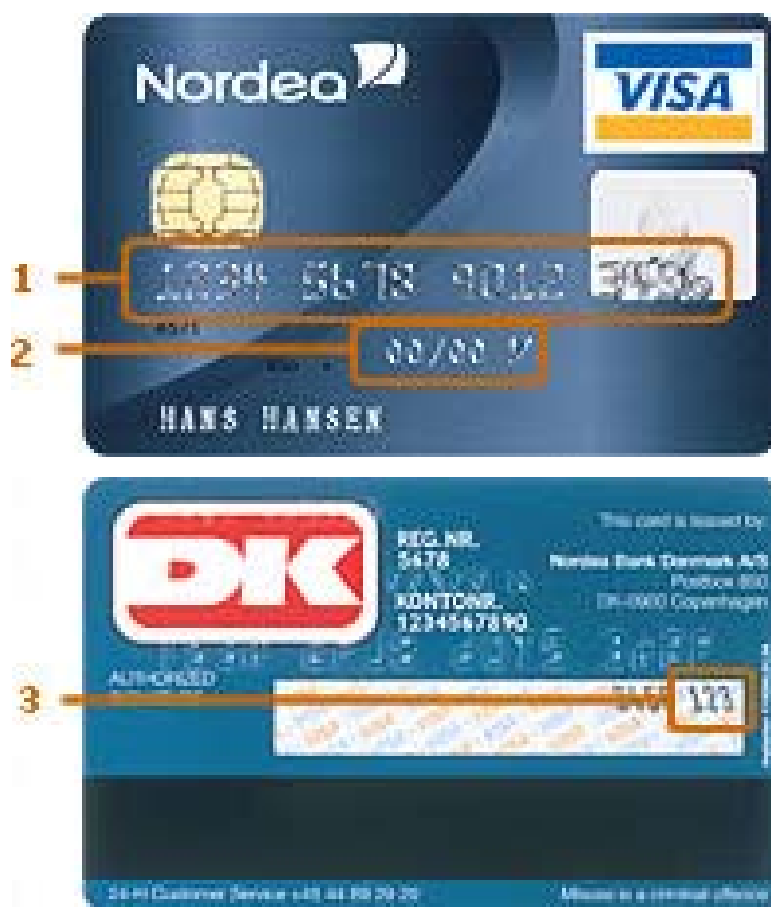
Betalingstype vælges

Der skal vælges offline betaling før hver betaling. Efter hver offline betaling, hopper terminalen automatisk tilbage til den indstilling, den normalt har.

Offline vælges ved at trykke ▼ + [Rød Tast] + ▼ + [Grøn Tast]. (På 8200 terminaler trykkes [F1] + [Rød tast] + ▼ på Joystick) + [Grøn Tast].)
